Inspektionsbericht IR/20070xxx

wir haben Ihre Sauerstoffsonde mit der Seriennummer xxxxxx zur Begutachtung erhalten.

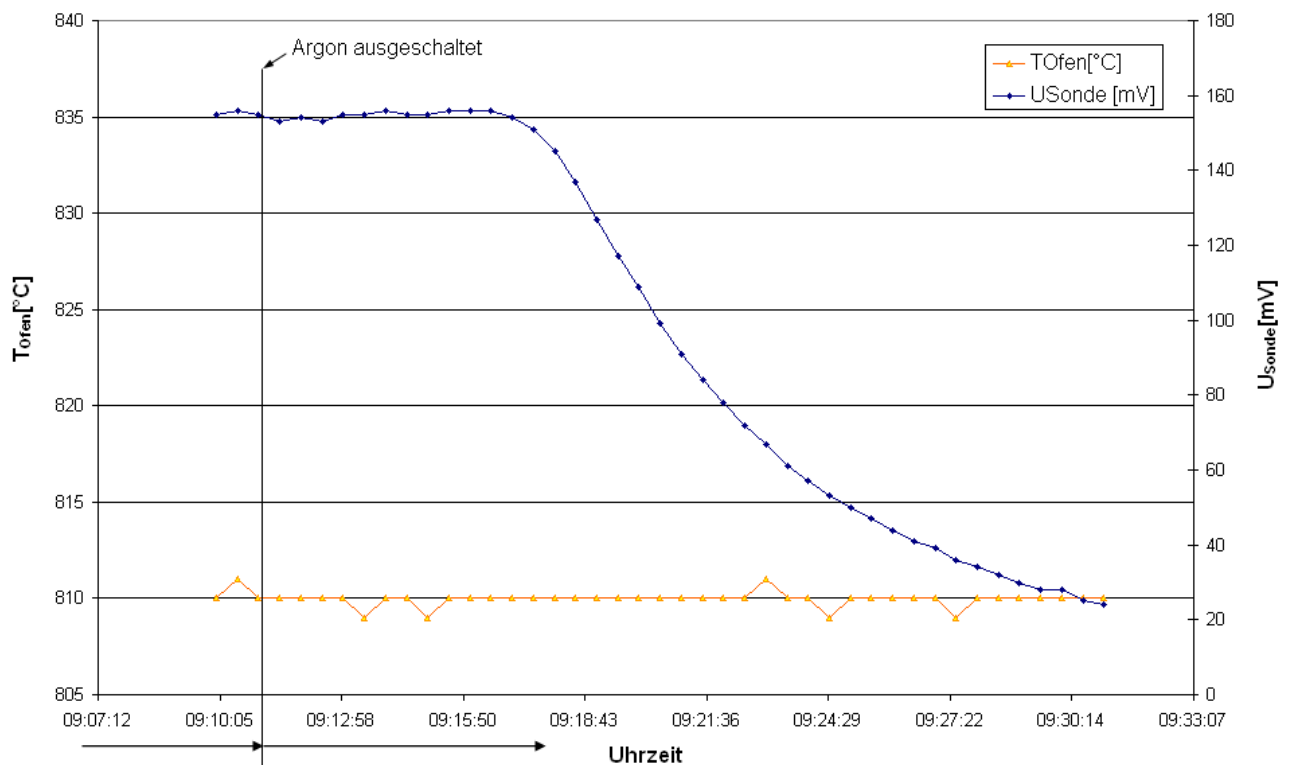
Bild 2.1 Plott der Messung vom 24.10.2007

Wie aus dem Plott zu erkennen ist, bleibt die Sondenspannung über 6min stabil. Im Falle eines Haar-Risses im ZrO₂ Rohr würde die Sondenspannung innerhalb weniger Sekunden auf ca. 10mV fallen. Bei einem gebrochenen Rohr hätte gar kein stabiler Zustand erreicht werden können.

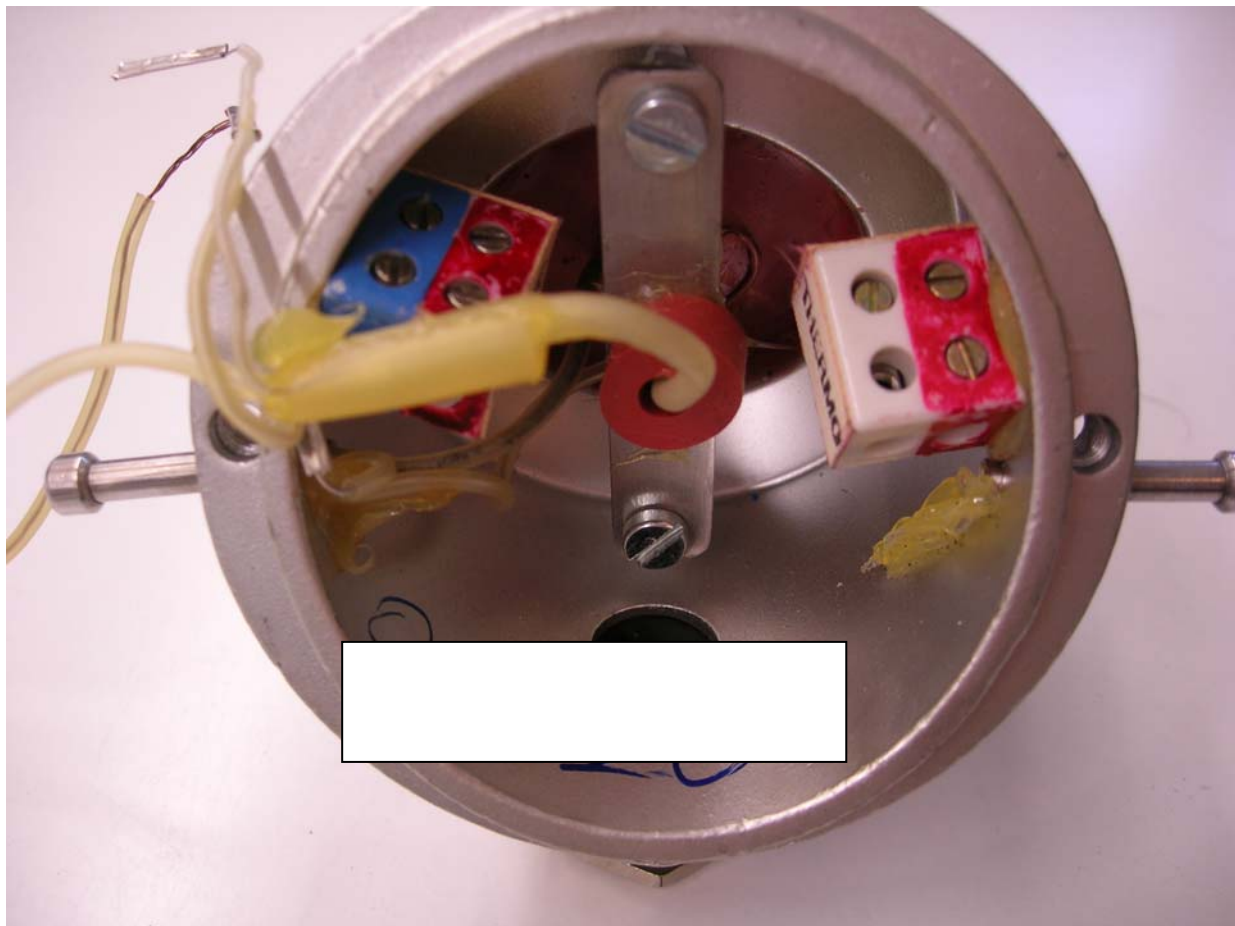
Bild 3.1 Übersicht im Kopfinnere zeigt keine Auffälligkeiten

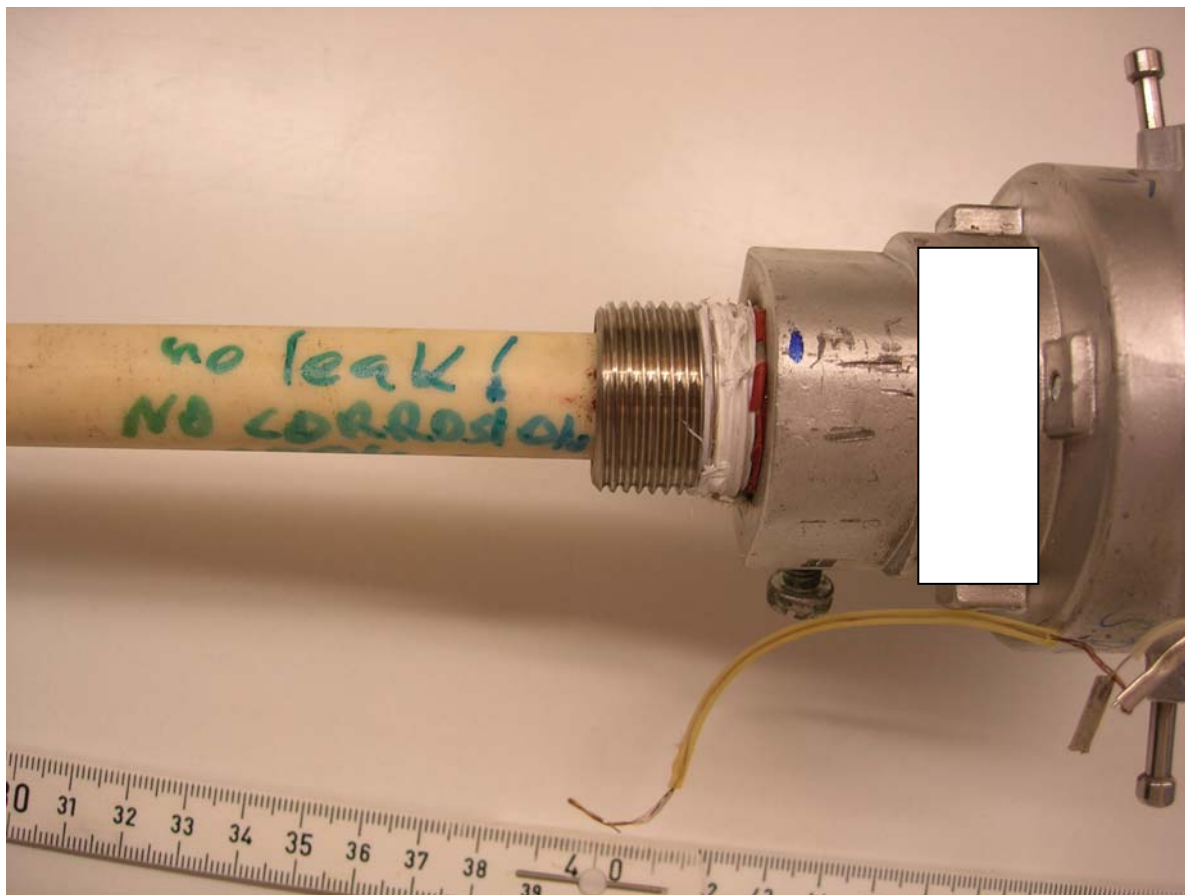
Die Sonde wurde im Februar 2002 gebaut und ist fast 5 Jahre alt. Im August 2004 wurde sie bereits zur Untersuchung angeliefert (Bild 3.2). Damals konnte keine Beschädigung festgestellt werden und die Sonde wurde zurückgeschickt.

Bild 3.2 Die Sonde wurde im August 2004 zur Reparatur gegeben und für befundfrei erklärt.

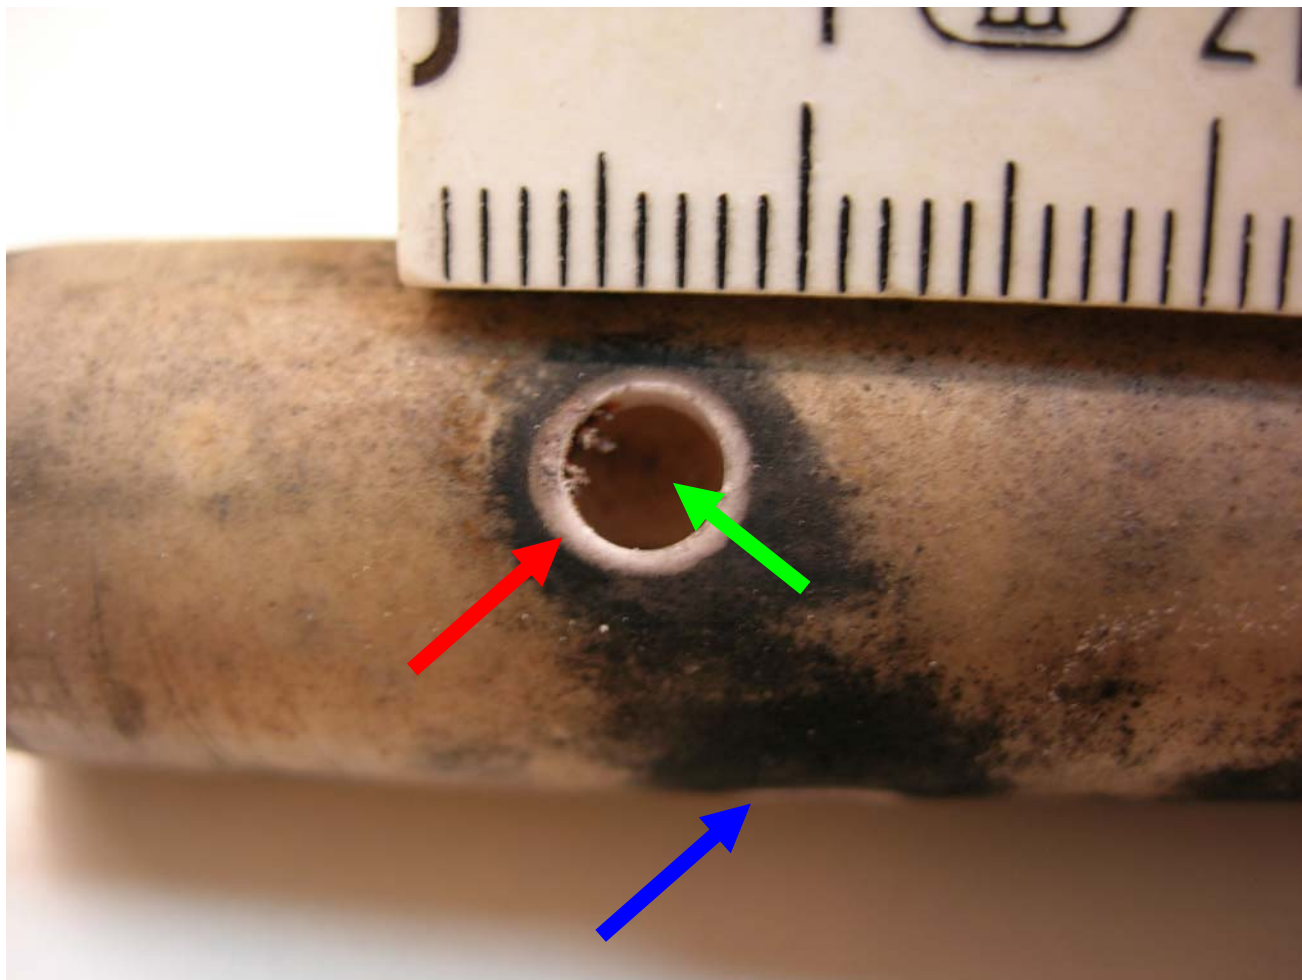
Bild 3.4 Ansicht der Bohrungen. Deutlich ist der saubere Bereich um die Absaug- (roter Pfeil) und die Ansaugbohrung (blauer Pfeil) erkennbar . Das ZrO_2 -Rohr (grüner Pfeil) ist ebenfalls fast frei von Verschmutzungen.
